# Geotekniska kommentarer, del av Lillhamra Kv Ålesund och Kv Norge, Västerås

## Västerås stad

## Informationsunderlag - Översiktlig beskrivning

Västerås den 15 Maj 2014, version 1.0

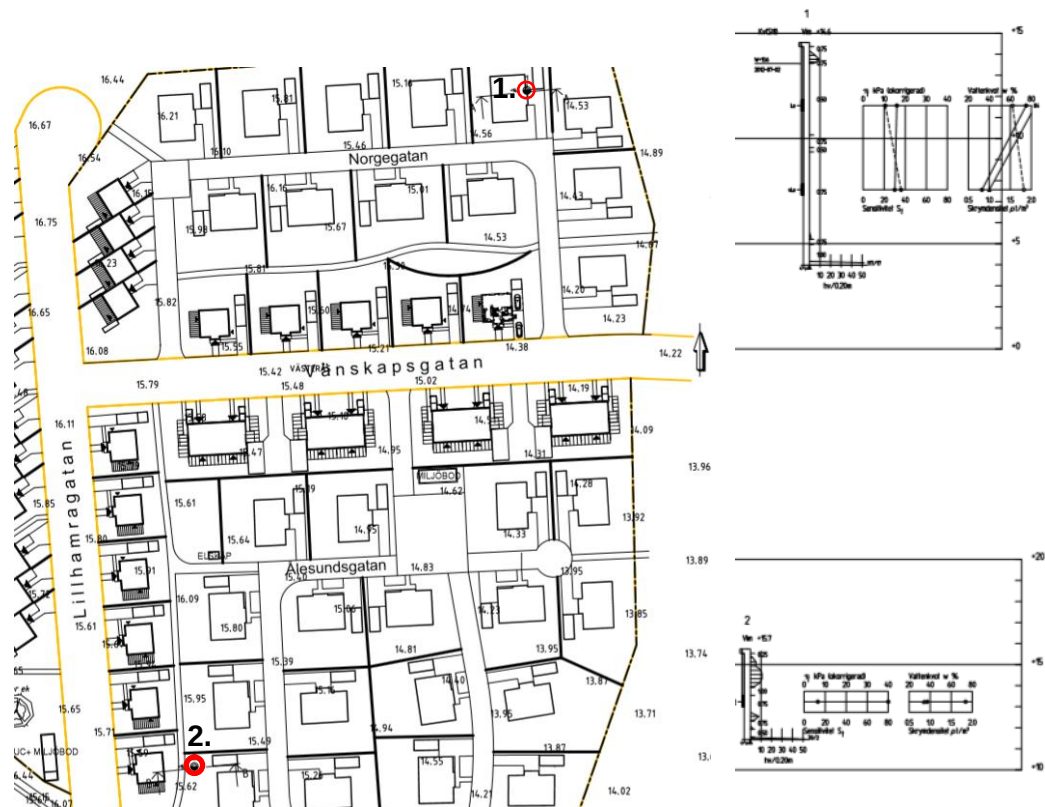
Bild 3.3.2: Bilden visar de två nygjorda sonderingspunkternas placering och jordlagerföljd.
